GÁIVUONA SUOHKAN
KÅFJORD KOMMUNE
KAIVUONON KOMUUNI

**VEDLEGG 1
REGISTRERTE
KULTURMINNER**

**TEMAPLAN FOR
KULTURMINNER**

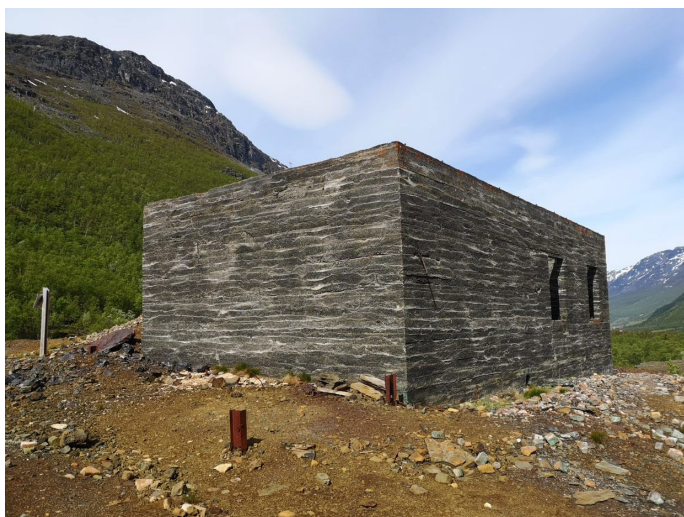
| Fotonummer | L1K1 | | |

| Beskrivelse | Verkets labratorium. Støpt bygning uten tak bestående av tre rom hvorav det største måler 4,9 x 6,3m, og de to minste er henholdsvis 2.85 og 2.95 brede. Rester etter pipe i nordvestre hjørne av hovedrommet. Bygninga er svært godt bevart. | | |
| Øvrige opplysninger | Større haug med slag ved det nordvestre hjørnet av labratoriet. | | |

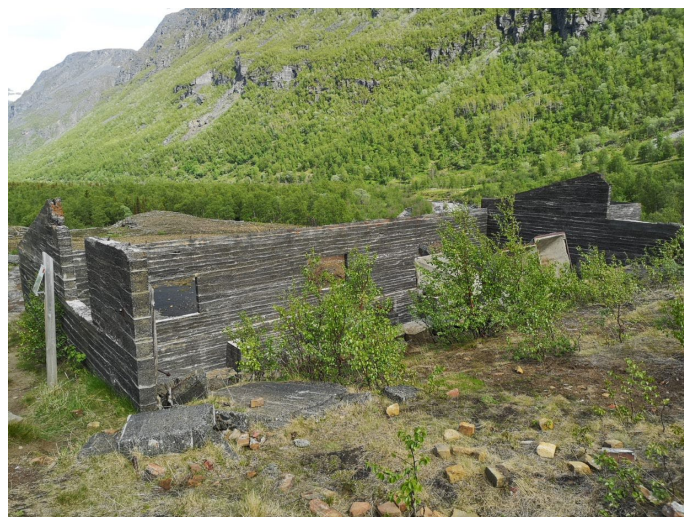
| Fotonummer | L1K2 | | |

| Beskrivelse | Verkets smeltehytte. Støpt bygning uten tak. Høyde på østvegg er rett over 5m, vestvegg omlag 3m. Tre vinduer på nordre fasade. Inngang på bakkenivå samt lite, rundt vindu på østlige fasade. | | |
| Øvrige opplysninger | Ved hytta ligger rester av ovner etter at smeltehytta brant i 1919. Innvendig er det bevart tre samlekkasser for malm. Opprinnelig bygd av bølgeblekk på reisverk av tre, etter branntilløp erstattet av nåværende bygning i armert betong. | | |

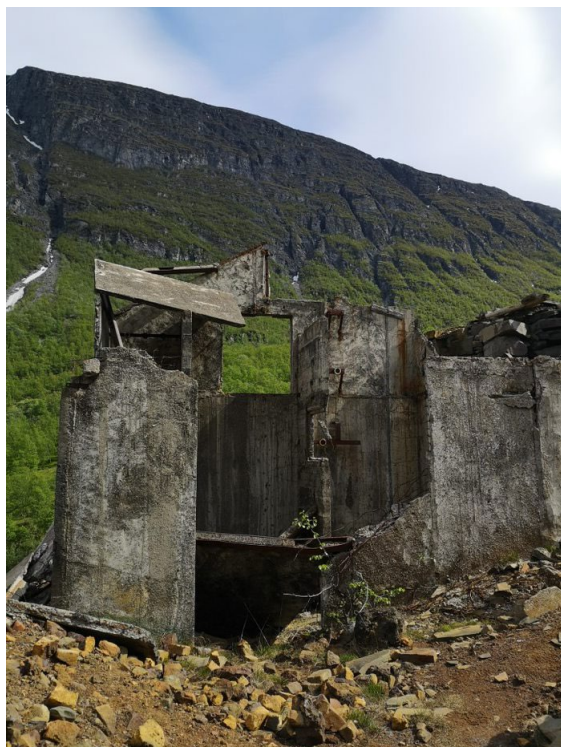
| Beskrivelse | Tavlehus for det tekniske anlegget i smeltehytta som ligger like ved. Bygning i armert betong. Taket mangler, men har opprinnelig skrånet fra nord mot sør. Veggene bevarte høyde fra 3 - 5m. Deler av vegg har rast inn i tufta og det er stor sannsynlighet for ytterligere forfall. En betongplate henger på hjørnet og inn mot tufta. | | |

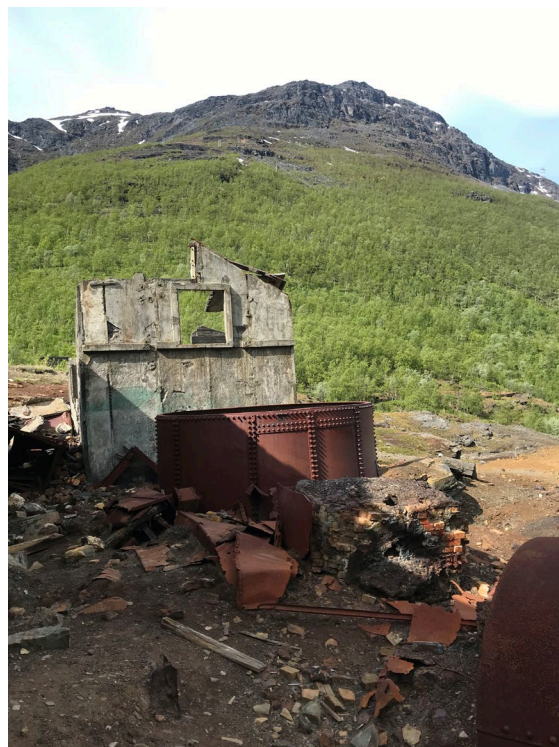
| Fotonummer | L1K4 | | |

| Beskrivelse | Restene etter smelteverkets ovner. Selve ovnene samt fundamentene i murstein bevart. Omgitt av ødelagte rester fra ovner og bygninger, trolig etter brannen i 2019. | | |
| Øvrige opplysninger | Opprinnelig utstyrt med Waterjacket ovn, etter 1910 utstyrt med utstyr for pyrittisk smelting med etterfølgende bessemring. | | |

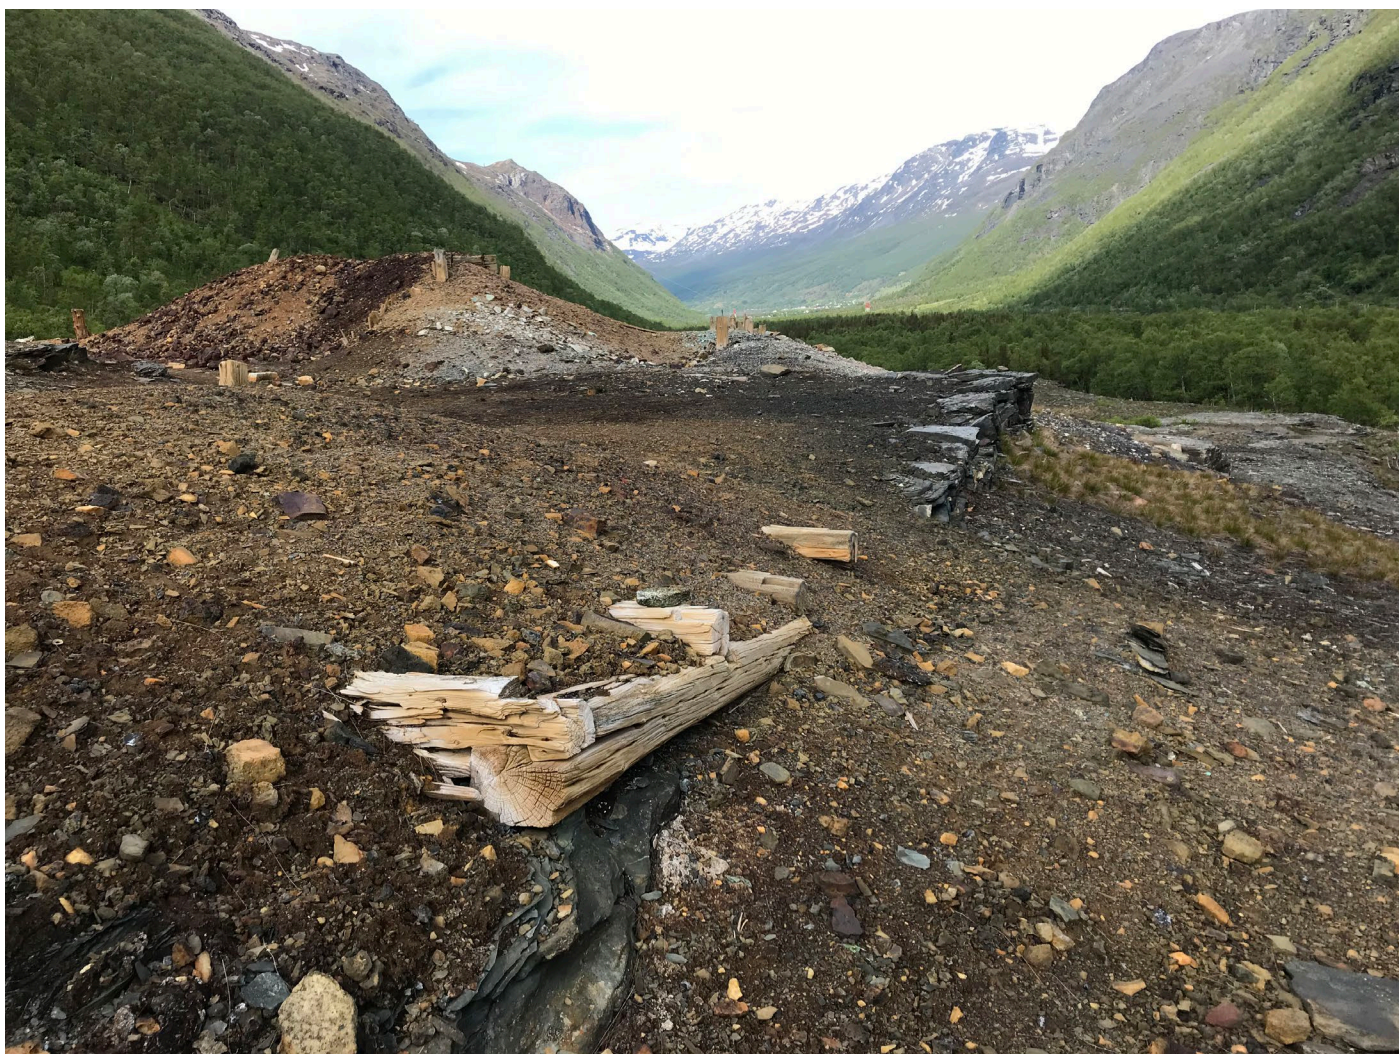
| Fotonummer | L1K5 | | |

| Beskrivelse | Tuft av tørrmurt stein og laftetømmer - opprinnelig registrert som selvstendig bygning, men historiske bilder viser at dette var en del av smeltehytta. Tufta er vinkelformet på bakkekanten over smelteovnene. Bjelkelaget delvis synlig under lag med slag. Nordlige ende har grunnmur av tørrmurte steinheller. | | |

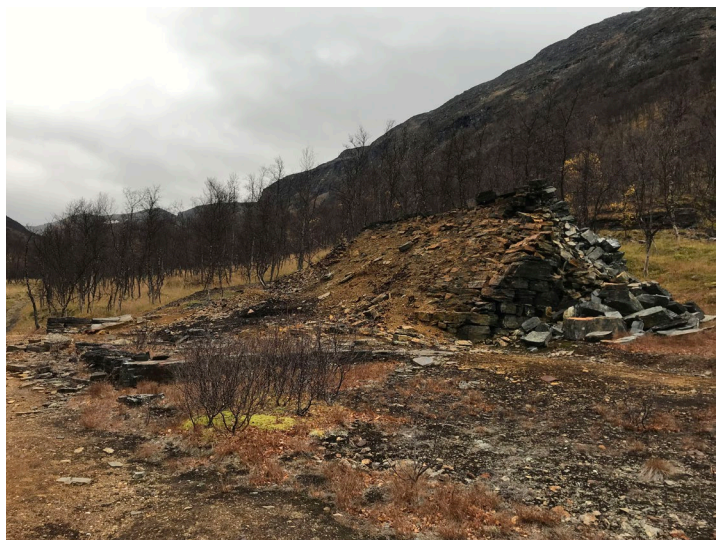
| Fotonummer | L1K7 | | |

| Beskrivelse | Tuft etter linebanestasjonen. Tydelig markert med kraftig voll av stein i bakkant som nå har rast noe ut. Grunnmuren forøvrig består av tørrmurte, flate hellere. Måler 16 x 12m, vollen er 5,5m høy på det høyeste og skråner innover mot tufta til minimumshøyde på 1m. Vollen er 5m bred. | | |
| Øvrige opplysninger | Linebanestasjonen var nedre endestasjon for banen fra Moskkugáisi og Sabetjohk. Lengde på 2800m fra Moskkugáisi og 2200m Sabetjohk. Transport av malm og gods i retur. Fra linebanestasjonen sendt med egen bane til malmvaskeriet før den ble overført traller og kjørt til smeltehytta. Godt dokumentert gjennom historiske bilder. | | |

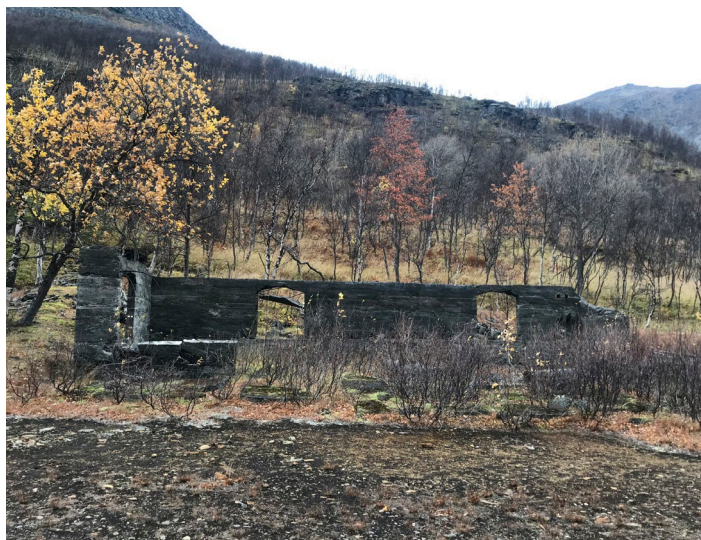
| Fotonummer | L1K8 | | |

| Beskrivelse | Tufta etter verkets smie. Betongmur med bevarte vindusåpninger i fasade mot vest og sør. Måler 14 x 6,3m. Inne i tufta er det bevart endel maskineri, deriblant en elektrode som ville vært brukt i smeltehytta. | | |

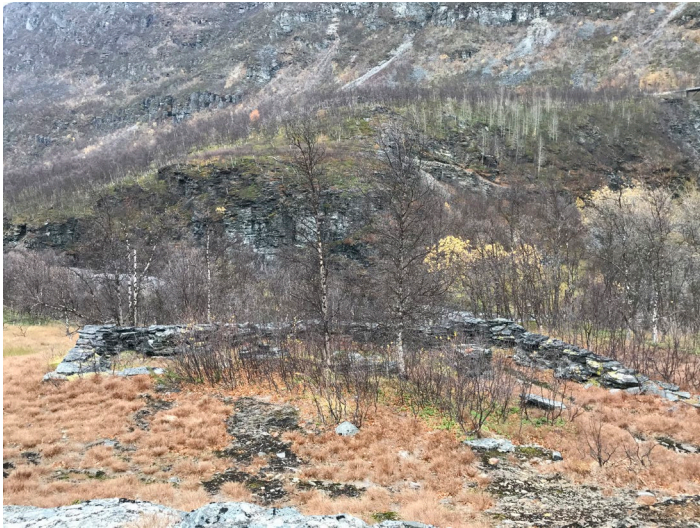
| Fotonummer | L1K9 | | |

| Beskrivelse | Vinkelformet tuft med godt bevart grunnmur av tørrmurte steinheller. Muren er 0.6m bred og har en høyde på 1m i øst, noe mindre markert i vest. Rester etter pipe i sørøste hjørne samt to fundament til støtte for gulvbjelker. Ingen synlig markert inngang. | | |
| Øvrige opplysninger | Tuft etter arbeiderbolig/brakke. Lik K10, men noe mindre i størrelse. | | |

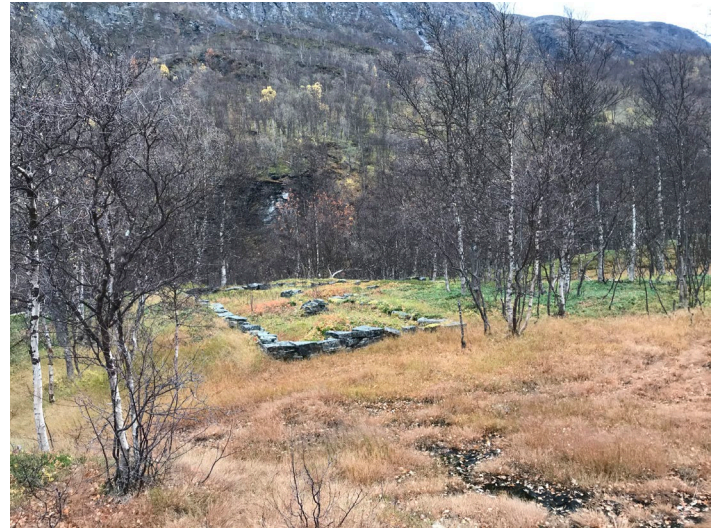
| Beskrivelse | Tydelig markert tuft, tørrmurte hellere. Vinkelformet. Høyde på grunnmur omlag 0.4m, muren er noe utrast og måler jevnt over 0.4m i bredde. Ingen spor etter pipe, men lave fundament for å støtte bjelkelaget i tufta. | | |
| Øvrige opplysninger | Tuftene etter arbeiderbolig/brakke. Lik K9. I enkelte sammenhenger feilaktig benevnt som Vinkelbrakka (K13). | | |

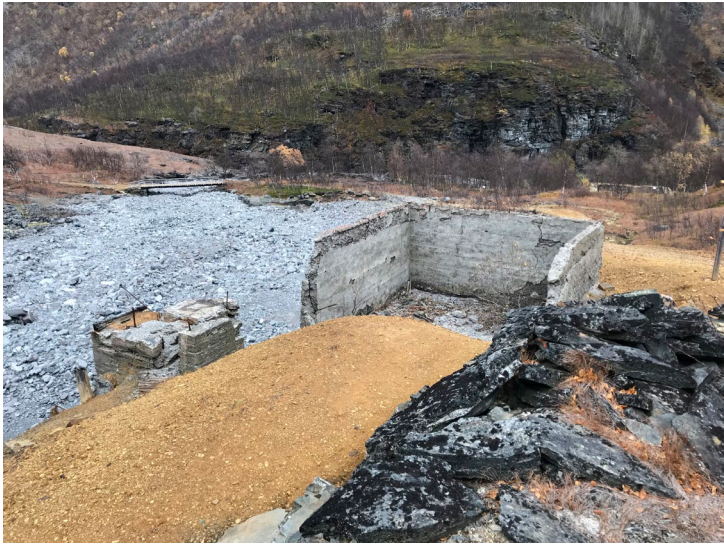
| Beskrivelse | Malmvaskeriet. Mur og fundament i betong. Grunnmuren måler 6 x 6 m. Bakre vegg utrast. Høyde på omlag 2m. | | |
| Øvrige opplysninger | Vaskeriet hvor gråstein og slam ble skilt fra malmen før den ble kjørt til smeltehytta med vogner trukket av hester. Utenfor ser man fortsatt rester etter gråsteinstipper og utskilte masser, selv om noe er tatt av elva. | | |

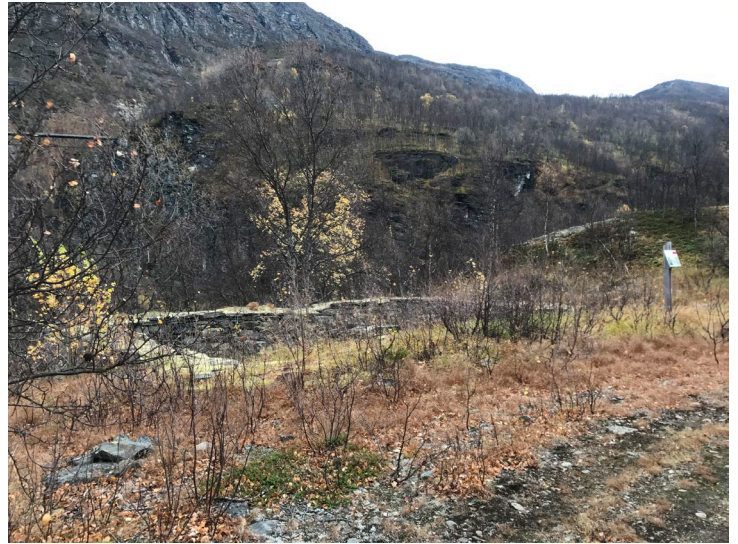
| Fotonummer | l1K12 | | |

| Beskrivelse | Tufta etter verkets administrasjonsbygning. Tydelig markert og godt bevart grunnmur av tørrmurte steinheller med en bevart høyde mellom 1m og 0.4m. 0.6m bred. I selve tufta sees fundament etter støtter til bjelkelag og sentral pipe. | | |
| Øvrige opplysninger | Godt dokumentert på historiske bilder. Administrasjonen ble flyttet hit fra Sabetjohk. | | |

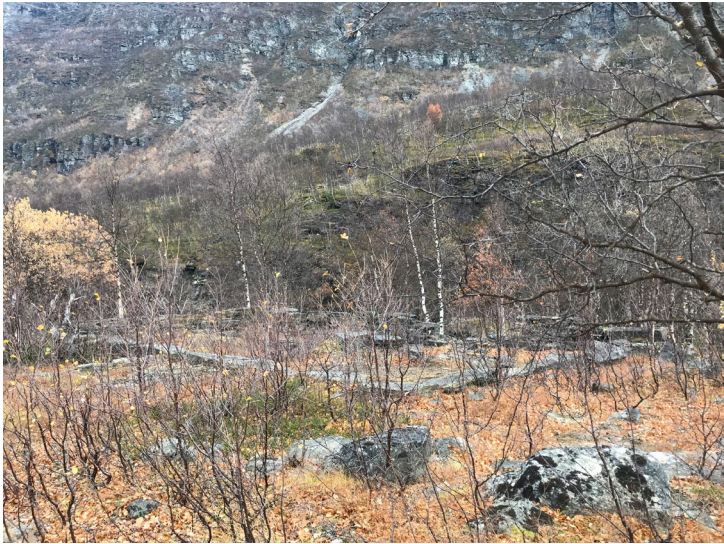
| Fotonummer | L1K13 Storbrakka | | |

| Beskrivelse | Storbrakka, også kjent som vinkelbrakka. Tydelig markert og godt bevart mur av tørrmurte hellere. Bislag i øst. Måler 17,4m n-s og 9,2m ø-v. Bislag som måler 4,9 x 3m i vest. Mur bevart med høyde fra 0.3m til 1m, tykkelse på 0.8m. | | |
| Øvrige opplysninger | Godt dokumentert i historiske foto. En av flere boliger for arbeidere. I 3. etasje var det klasserom og møtelokaler for foreninger i tillegg til filmfremvisninger. Gitt som gave til bygdas læstadianske menighet på slutten av 1930-tallet og reet og ført ned til bygda. Stod på tomta til dagens bedehus. | | |

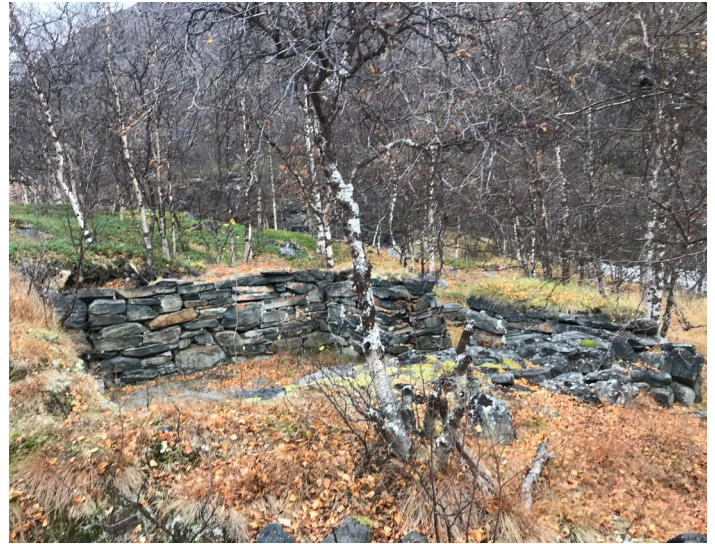
| Fotonummer | L1K14 | | |

| Beskrivelse | Godt bevart grunnmur av tørrmurte steinheller. Muren er opp mot 1,5m bred og bevart høyde på 1,7m ned mot elva, hvor det også er en kjellerinngang. I tufta er berggrunnen synlig. | | |
| Øvrige opplysninger | Godt dokumentert i historiske foto, også innvendig fotografi eksisterer. Verkets butikk, som også ble brukt av reindriften og lokalbefolkningen. Se hoveddokument. | | |

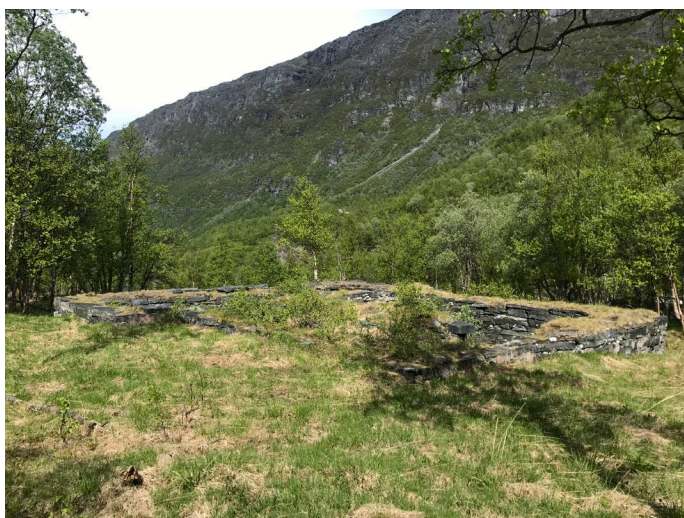
| Fotonummer | L2K7 | | |

| Beskrivelse | Tuft etter direktørboligen. Godt bevart tørmurt steinmur med separate kjellerrom. Noe bjørkekratt i tufta. Muren består av flate steinheller med en høyde fra 0.6m til 1.2m og bredde på 1m. | | |
| Øvrige opplysninger | Tilrettelagt gjennom skilting. Opprinnelig to-etasjers villa som også ble benyttet som representasjonsbygning. Finnes på en mengde historiske bilder fra Torleif Lyngstads samlinger. Sentral pipe med nedgang til kjeller i sørvestre hjørne. | | |

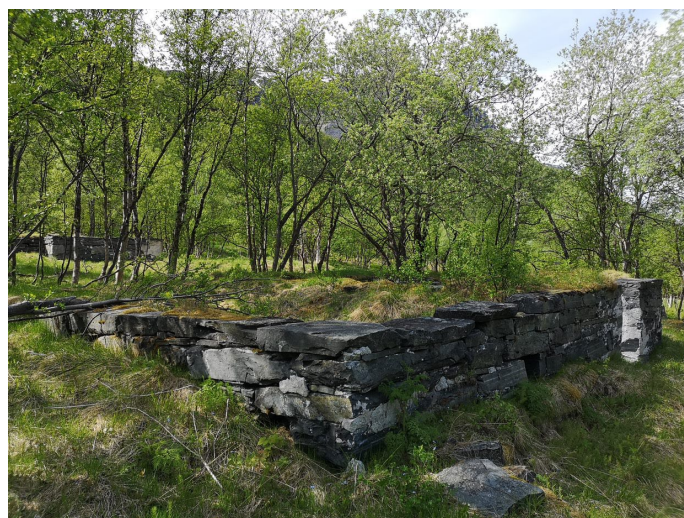
| Fotonummer | L2K8 | | |

| Beskrivelse | Tuft etter tjenerbloig ved Direktørgården. Toroms tuft av tørmurt stein. Inngang i øst. Tydelig markert, bygget inn i svakt hellende terreng slik at bakkant (vest) av tufta er på bakkenivå, mens østlig del har en høyde mellom 0.6 og 1m. Noe bjørkekratt i tufta som også er delvis gjenngrodd av torv. Godt bevart, noen få stein har falt ut. | | |

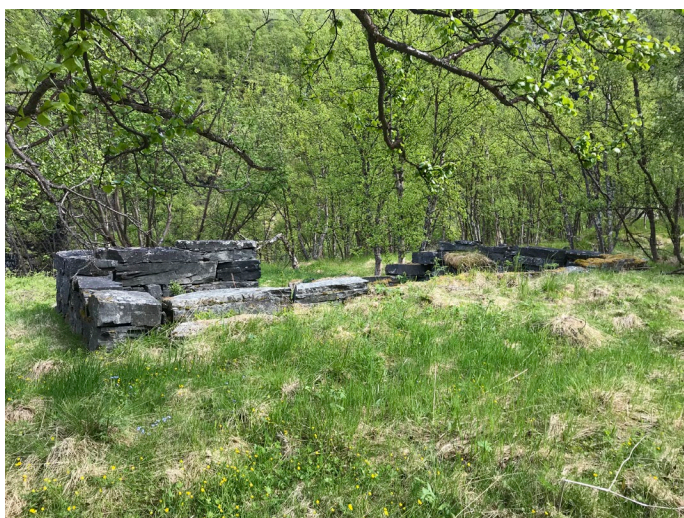
| Fotonummer | L2K9 | | |

| Beskrivelse | Tuft etter fjøsbygning tilhørende Direktørgården. Tydelig markert grunnmur ved siden av tjenerbolig. Noe rast ut i øst i retning elva. Muren er mindre forseggjort enn tjenerboligen. Høyde i vestende på 1m og 2m i øst mot elva. 0.8m bred. | | |

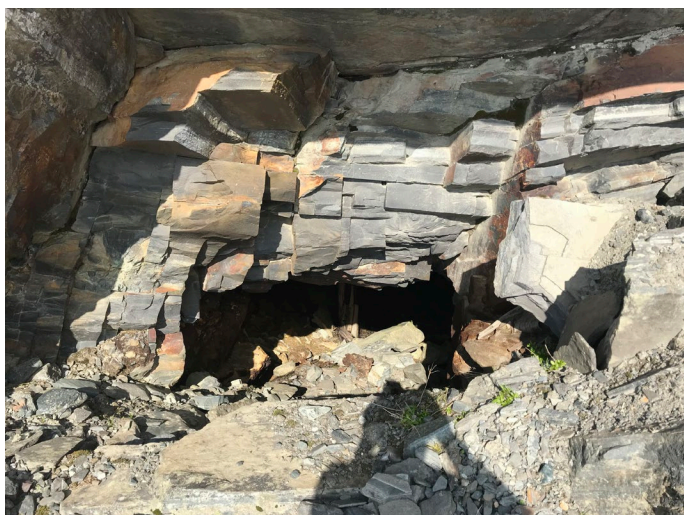
| Fotonummer | L7K1 | | |

| Beskrivelse | Den vestligste av to gruveinnganger som ligger inntil hverandre ved Skáídi gruver. Gruveinngangen går rett inn i fjellet. Mye nedrast stein i selve inngangen. Det kan skimtes tømmerstolper i inngangen. Begge inngangene ligger under et overheng i fjellsiden. | | |

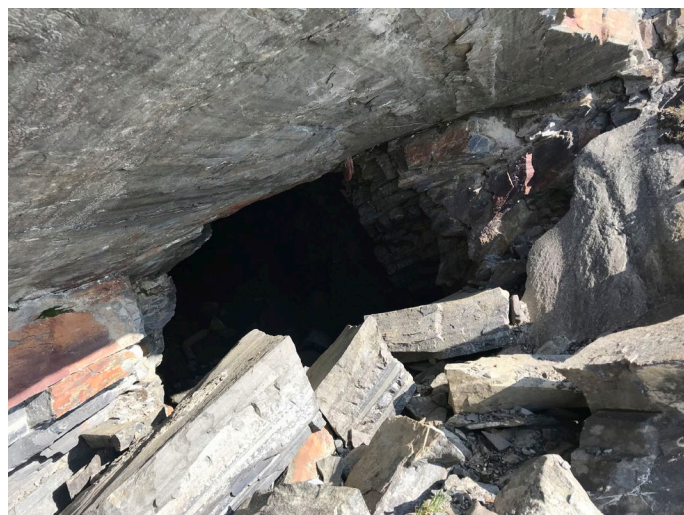
| Fotonummer | L7K2 | | |

| Beskrivelse | Den østlige av to gruveinnganger som ligger inntil hverandre. Inngangen er under et overheng i fjellet. En god del større steinblokker har rast ned foran inngangen som går skrått ned i fjellet. | | |

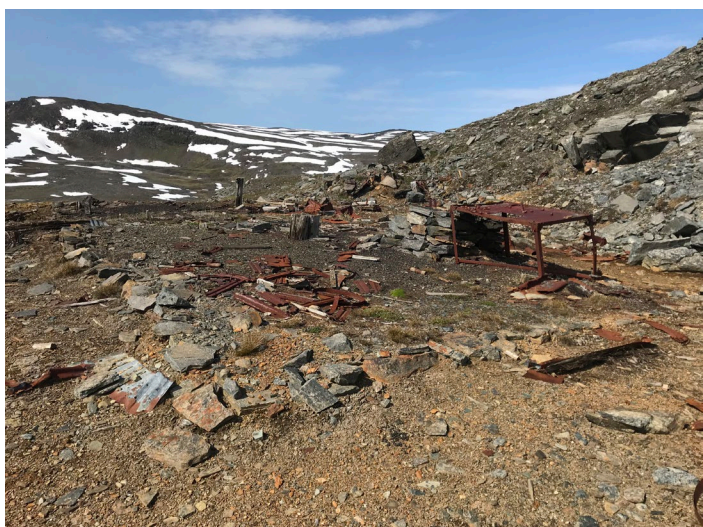
| Fotonummer | L7K3 | | |

| Beskrivelse | Tuft etter verkstedsbygning. Tydelig markert tørrmurt grunnmur, et bord står fremdeles i tufta. I midten av tufta er restene etter et fundament, muligens grue. Bølgeblikk og en rekke gjenstander i tufta. | | |

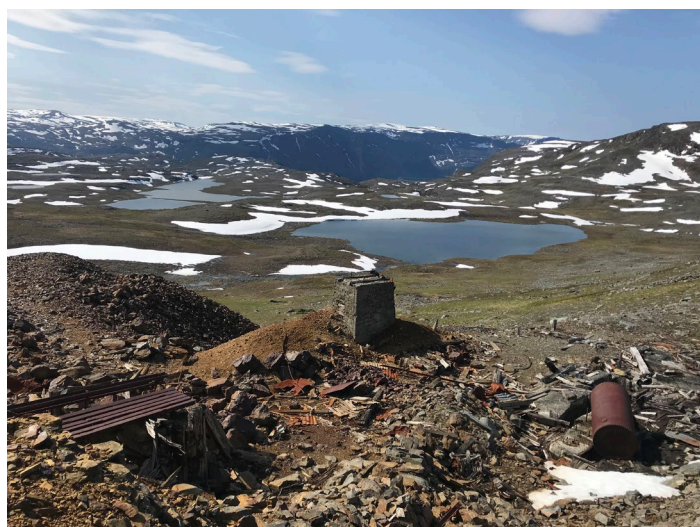
| Fotonummer | L7K4 | | |

| Beskrivelse | Restene etter linebane, fremstår som en betongpillar med spor etter bygningsrester rundt. En god del stein har rast ned over området hvor linebanen har stått, og det er derfor vanskelig å definere tydelige grenser. | | |
| Øvrige opplysninger | Det skal også ha vært et mekanisk skeidebord på stedet, det er mulig restene av dette sees omlag 25m. fra linebanen. Bølgeblikk, steamkjele og annet utstyr ligger spredt over området. | | |

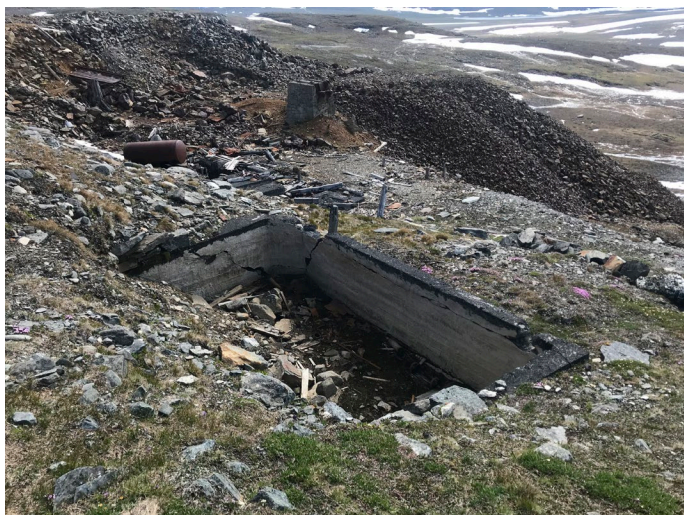
| Beskrivelse | Tuft etter bygning av uviss funksjon. Grunnmur i betong somer gravd ned i bakken med en dybde på omlag 1m. Stein og masser har rast inn i tufta fra skråningen over. Ligger 15m over linebanen og 20m øst for K6. | | |

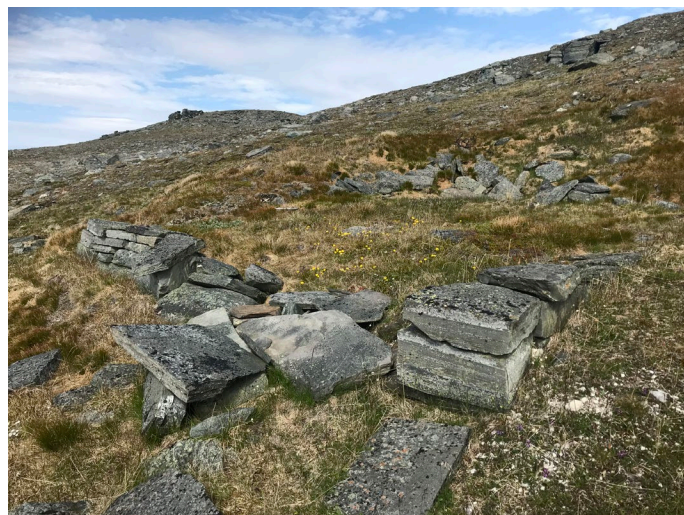
| Fotonummer | L7K6 | | |

| Beskrivelse | Tørrmurt grunnmur bestående av flate steinheller som er oppbygget i front og gravd ned i bakken i bakkant. Ligger ovenfor vei mellom bebyggelsen ved vannet og selve gruveanlegget. Deler av den nedre grunnmuren har rast ut. | | |

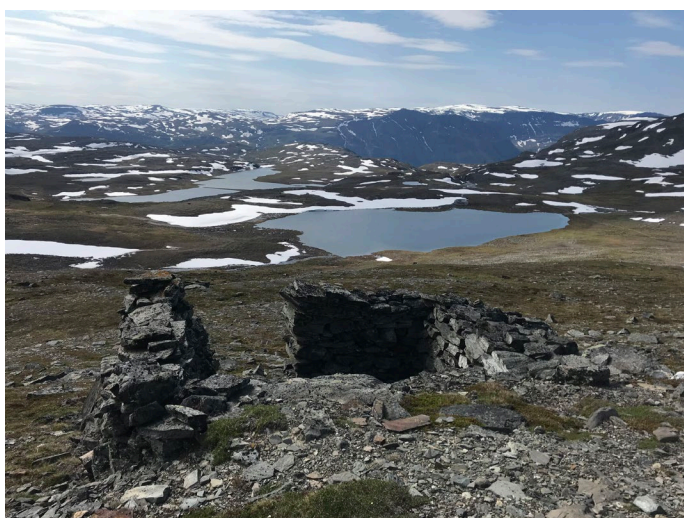
| Beskrivelse | Tørrmurt tuft delvis gravd inn i fjellsiden omlag 100m ovenfor selve gruveanlegget. Veggene består av flate steinheller og er ca. 0.4m tykke. Dybde i tufta er 1.4m. Noe stein er rast ut på sidene, men den er godt bevart, tatt i betraktning at den ligger svært utsatt til nesten på toppen av fjellet. Utsyn over vannet og gruveområdet for øvrig. Tydelig markert døråpning i sør på 1m. | | |
| Øvrige opplysninger | Tufta bærer mange likhetstrekk med tilsvarende tuft ved gruvene i Birtavarre Høgfjell. Mulig denne tufta har blitt brukt for å søke ly i forbindelse med arbeid nærliggende dagbrudd (K8). Muligens fra før det ble startet opp ordinær drift? | | |

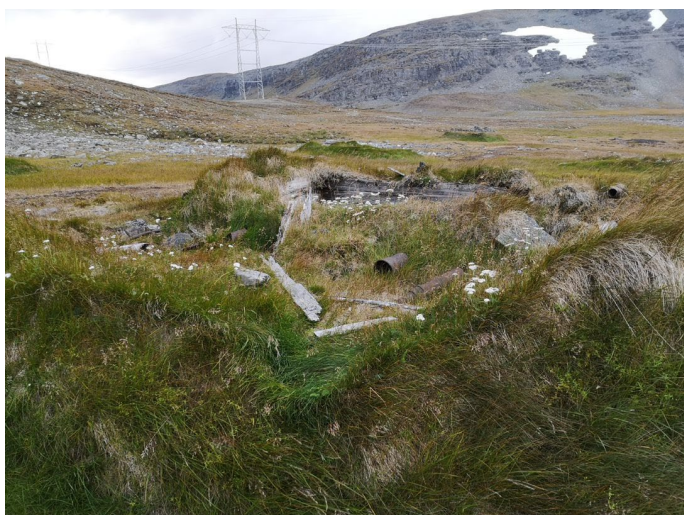
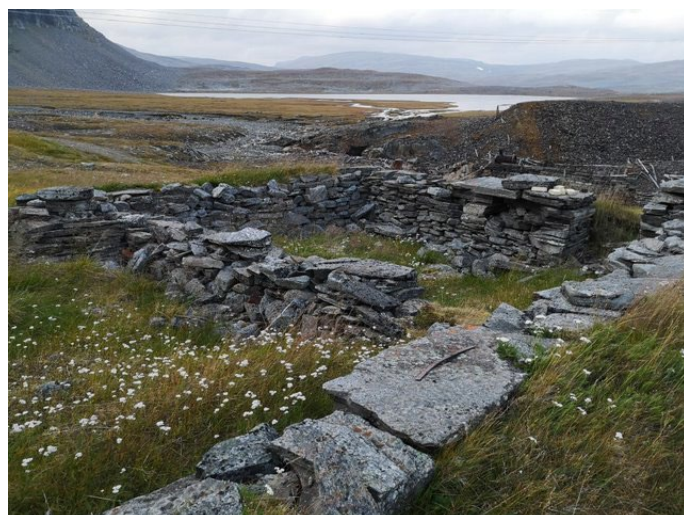
| Feltnummer/ID | L11K5 | | |

| Beskrivelse | Tuft etter bygning med torvisolasjon. Grunnmur av steinheller, mye trevirke og deler av plankevegg isolert. På plankeveggen er det risset inn initialer og beskje-der i nyere tid (blant annet 1964). Rester etter ovn i selve tufta. Bjelker stablet opp langs den ene veggen. | | |

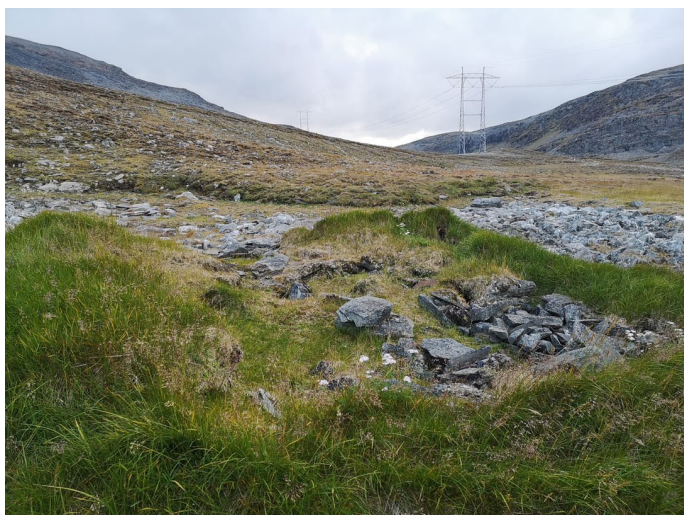
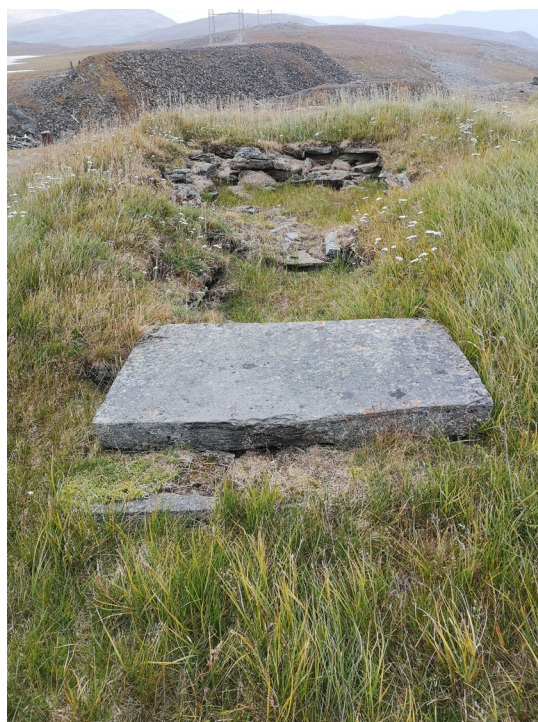
| Feltnummer/ID | L11K7 | | |

| Beskrivelse | Tuft med grunnmur av steinheller som er tildekket med torv (vanlig isolering ved arbeiderboligene). Inngang mot sørøst. Ovnrester i tufta. Grue i nordøstre hjørne. | | |

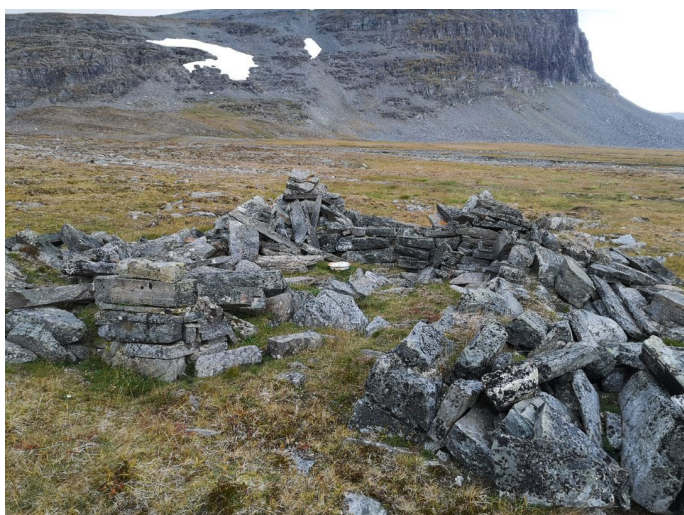
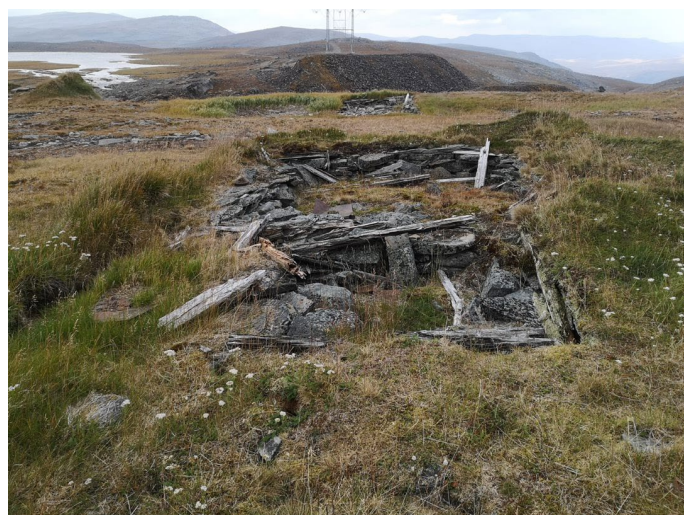
| Feltnummer/ID | L11K9 | | |

| Beskrivelse | Tuft etter arbeiderbolig med torvkledde vegger og grunnmur av steinheller. To rom, trolig bislag i sør. Måler 6 x 8m. Noe trevirke i tufta. | | |

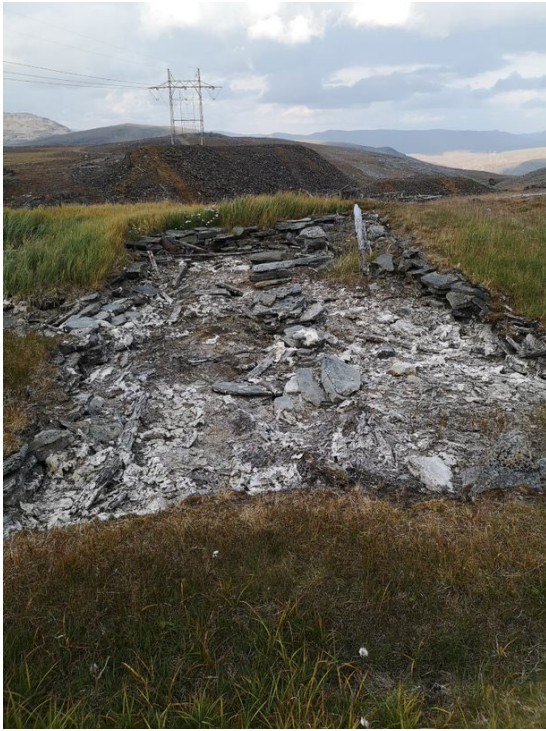
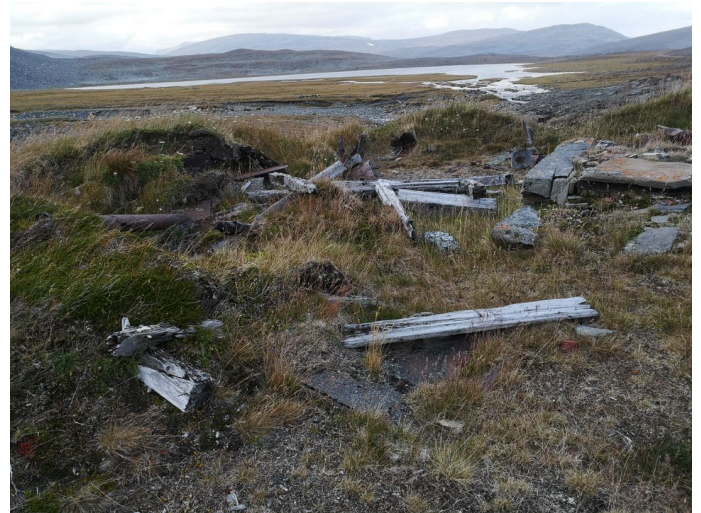
| Feltnummer/ID | L11K11 | | |

| Beskrivelse | Tuft med grunnmur av steinheller, rektangulær i formen. Hele tufta er dekket med et hvitt materiale - kan ligne opprånnet presenning eller tilsvarende. Tufta er noe nedgravd i bakken, grunnmur omlag 0.4m høy. | | |

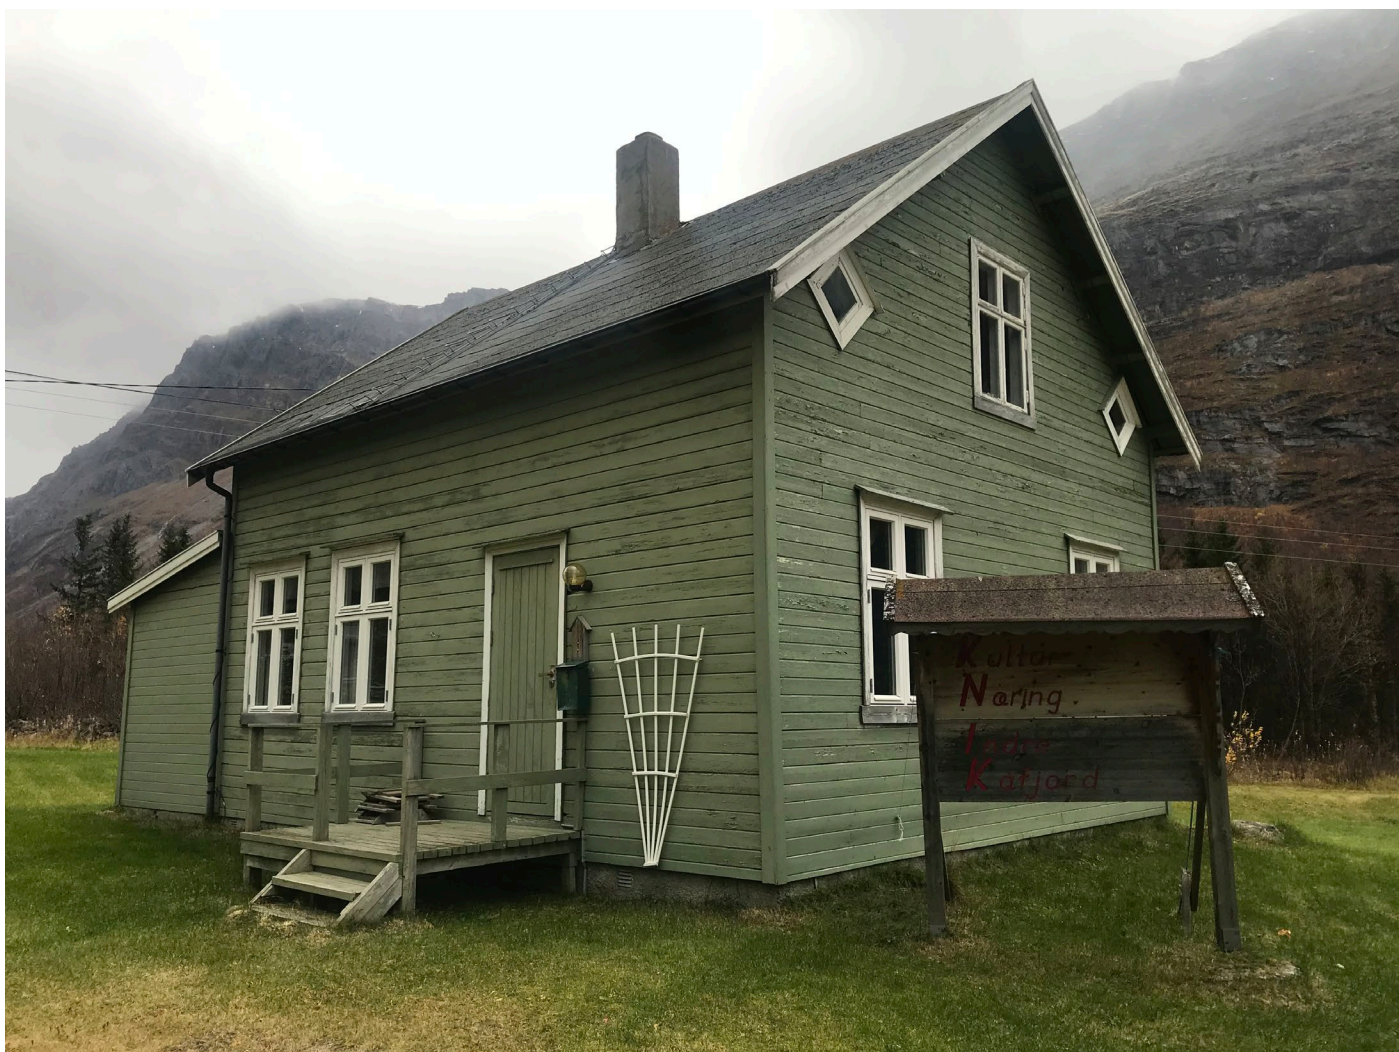
| Øvrige opplysninger | Noe fuktinnslag i tak samt råtne vinduskarmer behøver øyeblikkelig tilsyn. Bygningen er ellers i god stand og flere vinduer har blitt byttet i nyere tid. Har potensiale for videre formidling av gruvehistorien. Brukes aktivt av lokale lag og foreninger som kontor og til møtevirksomhet. | | |
